配線設計に関する技術ガイド

SA and SJ type.

2014/Sep
SEIKO-EPSON
R&D Dept of TD

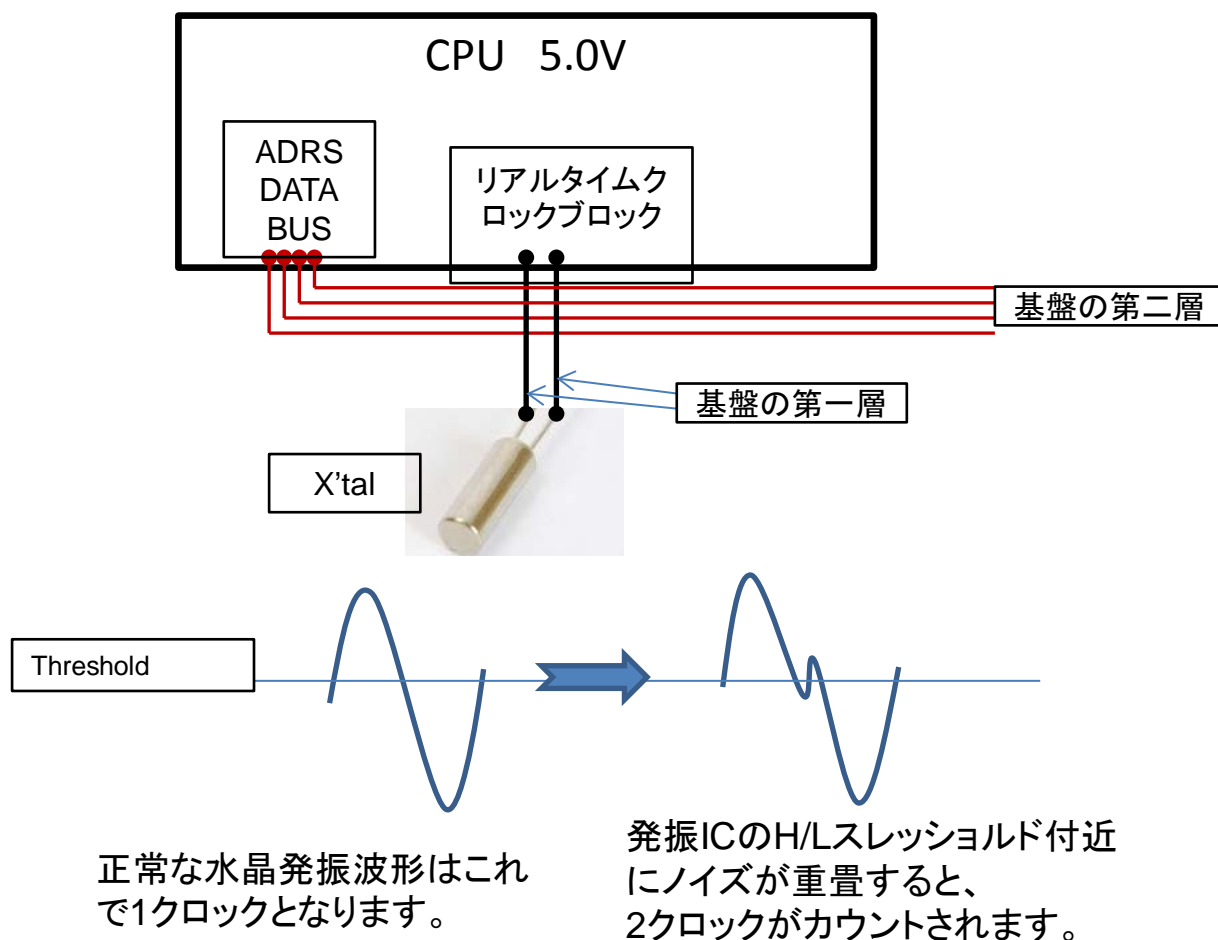
1: トラブル事例

5V系の高速な信号線と32kHz水晶の信号線が交差していました。
このため、32kHzの波形にノイズが重畳してしまい、
時計が異常に速く進んでしまった事例があります。

結果

CPU内蔵製品の時計は2倍速から3倍速で進んでしまいます。

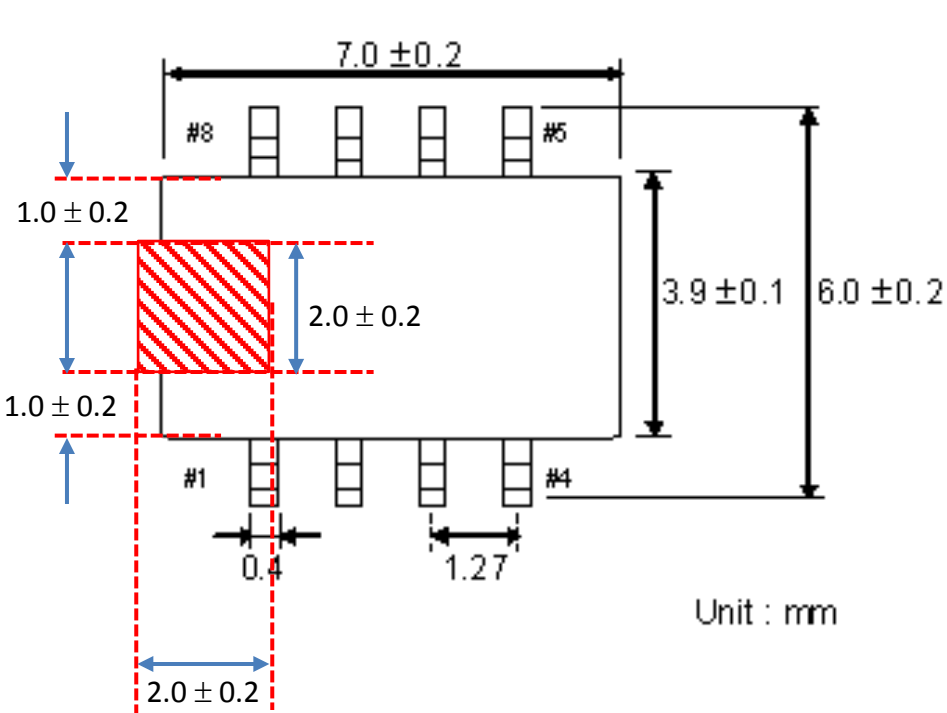
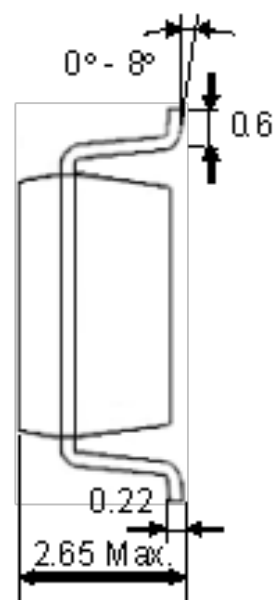
2: 強力な信号パターンの配線を避けるべき、
詳細な寸法図面。

SJ type of Epson.

赤い斜線領域における最良のパターン設計について。

最も良い方法は斜線部をGNDパターンでマスクすることです。
あるいは、GND以外の信号線を配置しないことです。

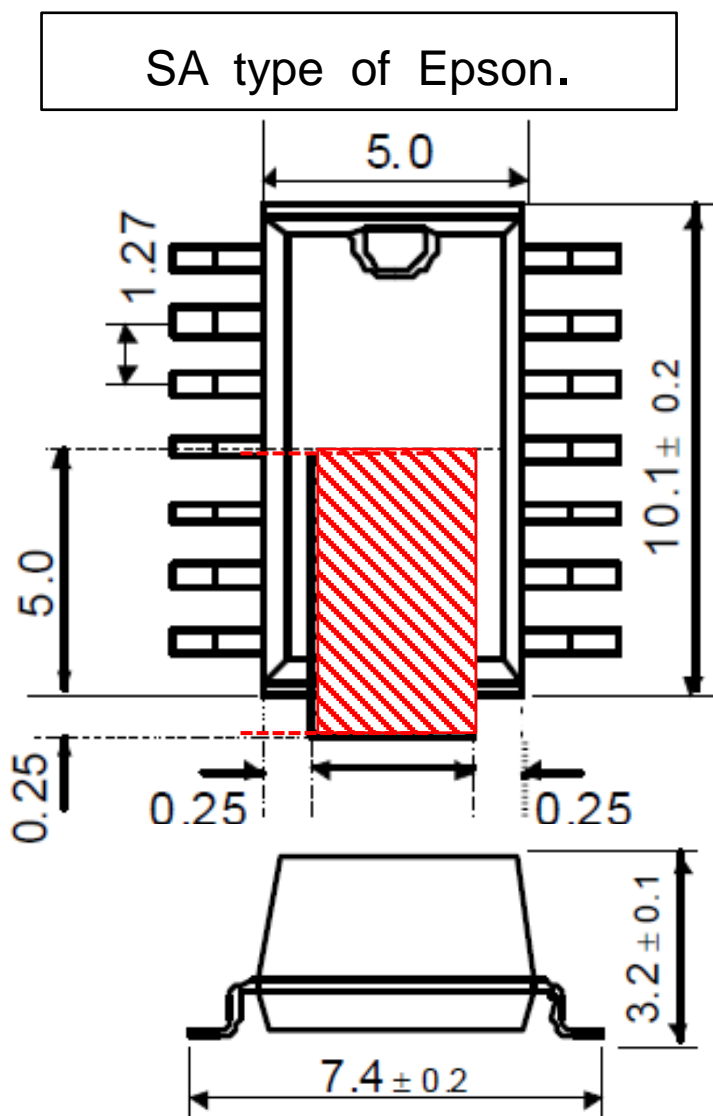
3: 強力な信号パターンの配線を避けるべき、
詳細な寸法図面。

SOP - 14 pin
